检测报告

锡环检字（2024）第 0719401 号

项目名称： 巴中市兴泸环境科技有限公司

(2024 年土壤年度检测一期、二期)

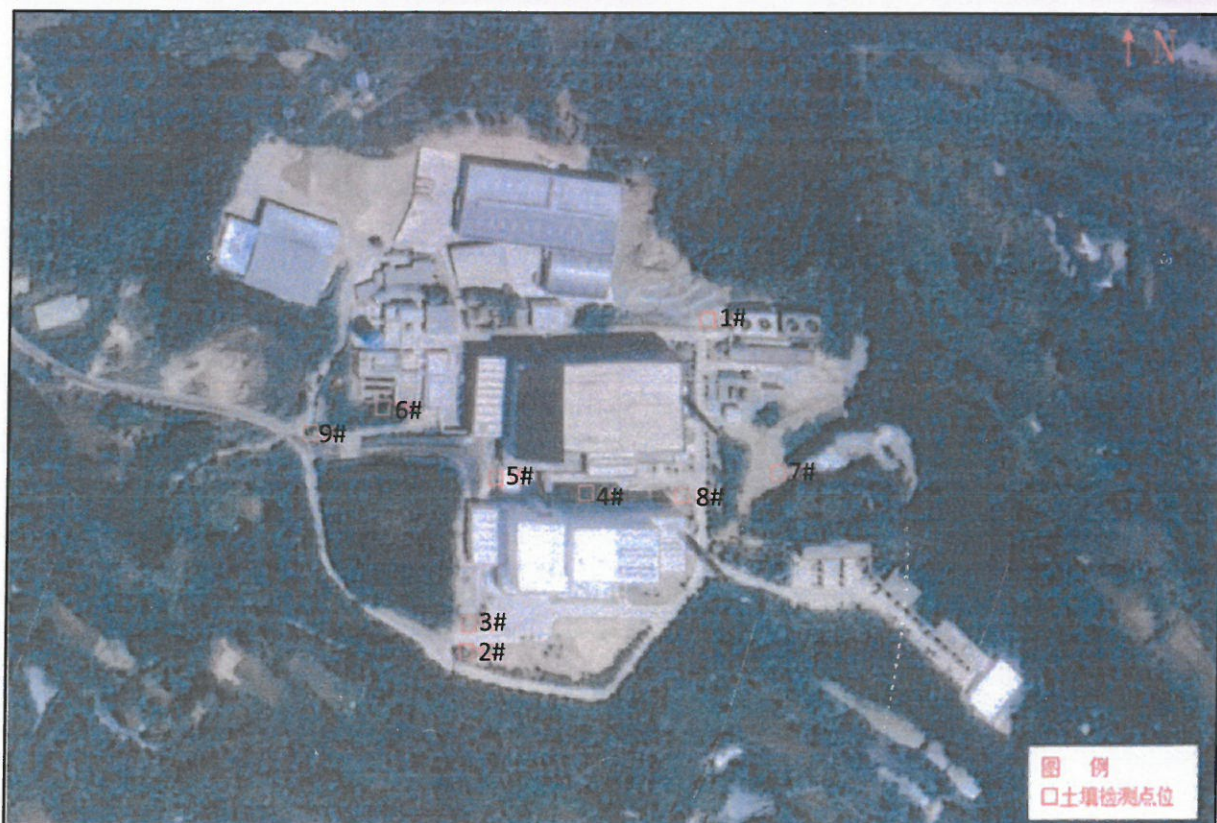
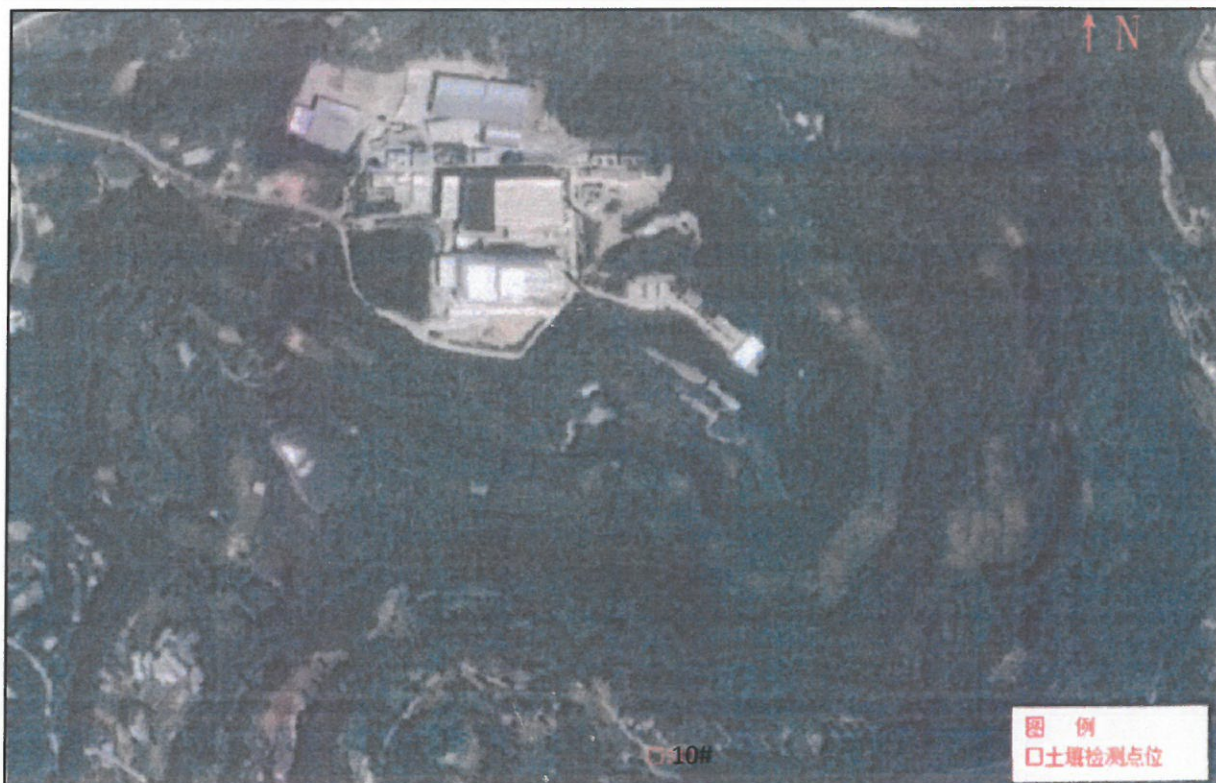
6、检测点位示意图

类别	检测点位	点位数	检测项目	检测频次	
				天	次/天
土壤	1# 工业废水处理站西侧 2# 卸料平台南侧 A 3# 卸料平台南侧 B 4# 焚烧炉北侧 5# 卸料平台北侧 6# 一期污水处理站南侧 7# 消防水池东南侧 8# 烟气净化车间东北侧 9# 地砖房西侧 10# 项目区外东南侧	10	pH、铅、镉、铜、镍、锌、铬、汞、砷、二噁英类*	1	1
